# 2023 年恒筑江高片区下半年度零星维修工程

## 物业现状及拟施工内容

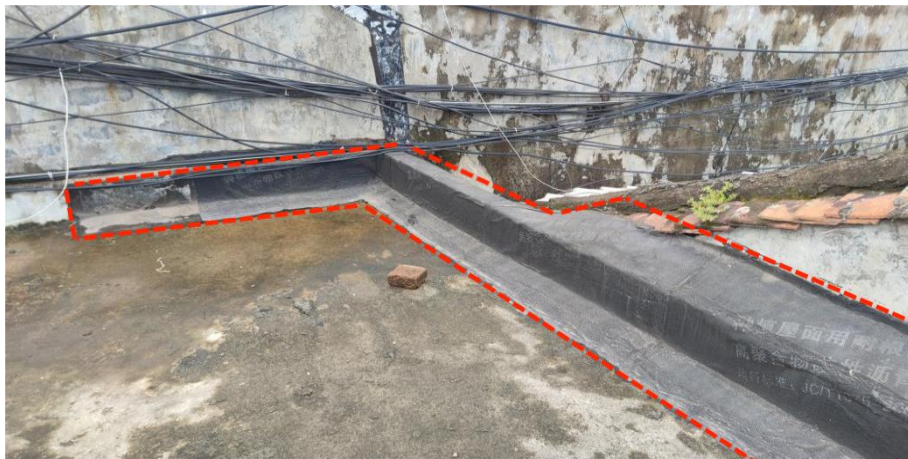
防水卷材脆化开裂

施工内容：铲除原有破损漏水防水卷材及涂膜，重新铺设卷材约 7.80m<sup>2</sup>。

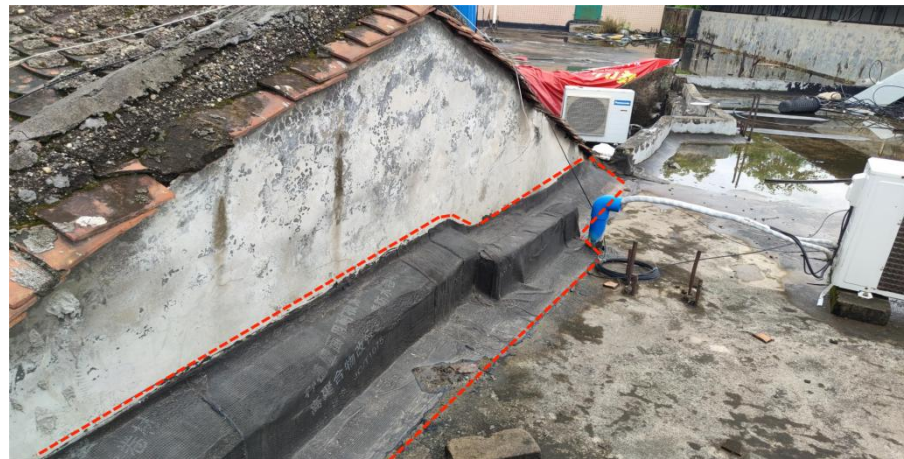
防水卷材脆化开裂

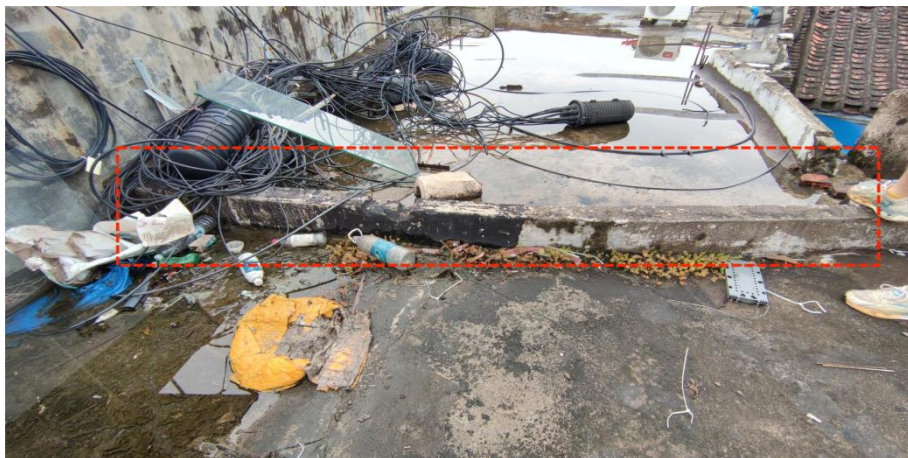
防水涂膜失效渗水

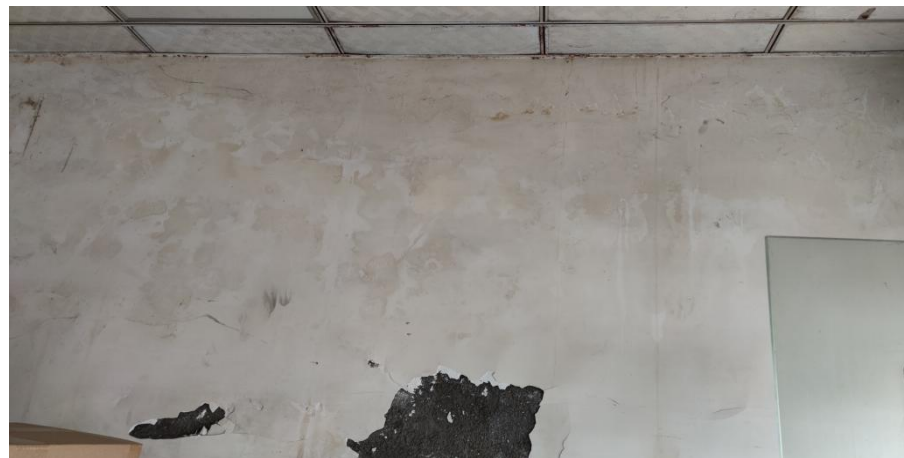
屋面漏水导致墙体发霉

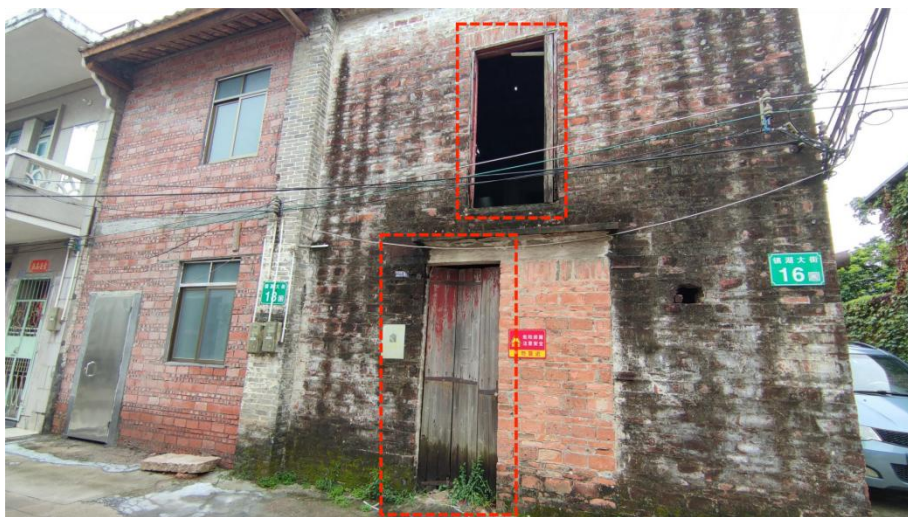
木门破损

- 施工内容：
1. 拆除首层木门 1 樘，更换为 304 简易不锈钢门，规格 1000mm×2200mm；
  2. 拆除二层门框 1 樘，砌砖封堵（含抹灰）1000mm 高，安装 1.4mm 厚铝合金玻璃窗，规格 800mm×1200mm；
  3. 其余破损窗口更换为 1.4mm 厚铝合金玻璃窗约 8m<sup>2</sup>。

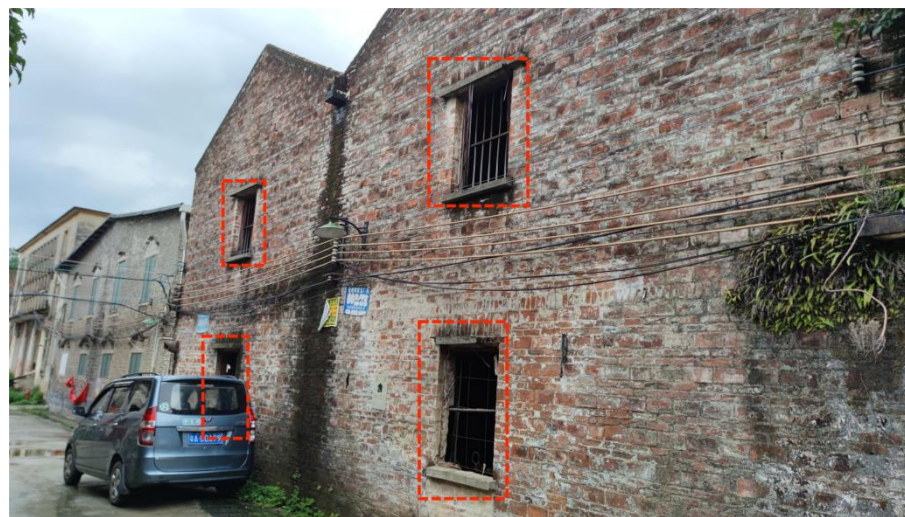
窗户破损

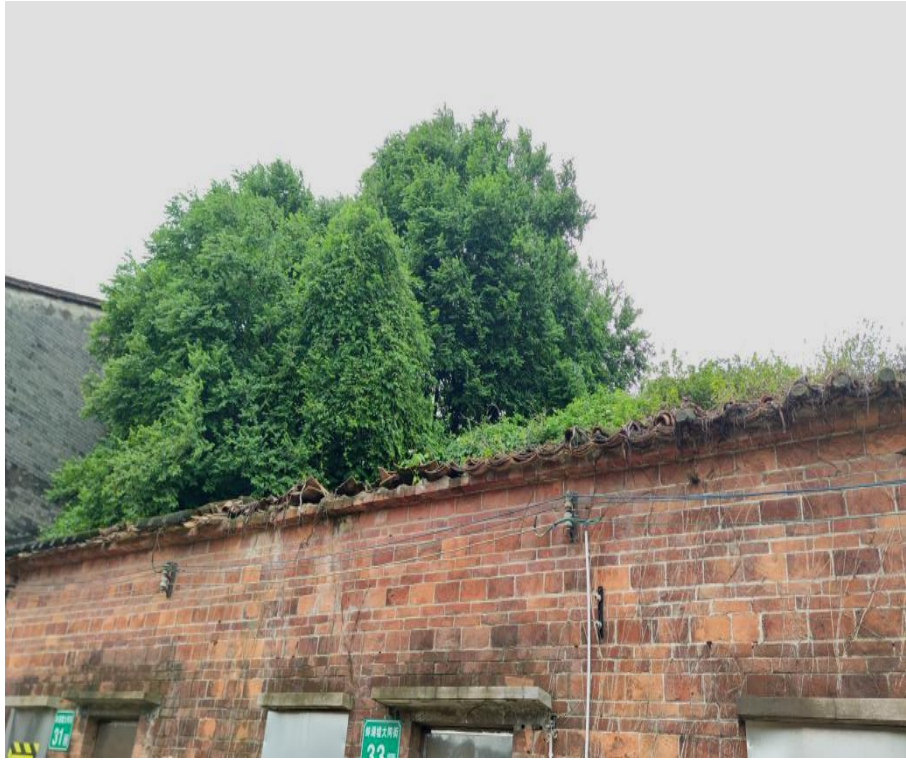
院内杂树（树高约 8m）

施工内容：1. 砍伐院内杂树一棵，为分裂多根树干，总胸径约 70cm；

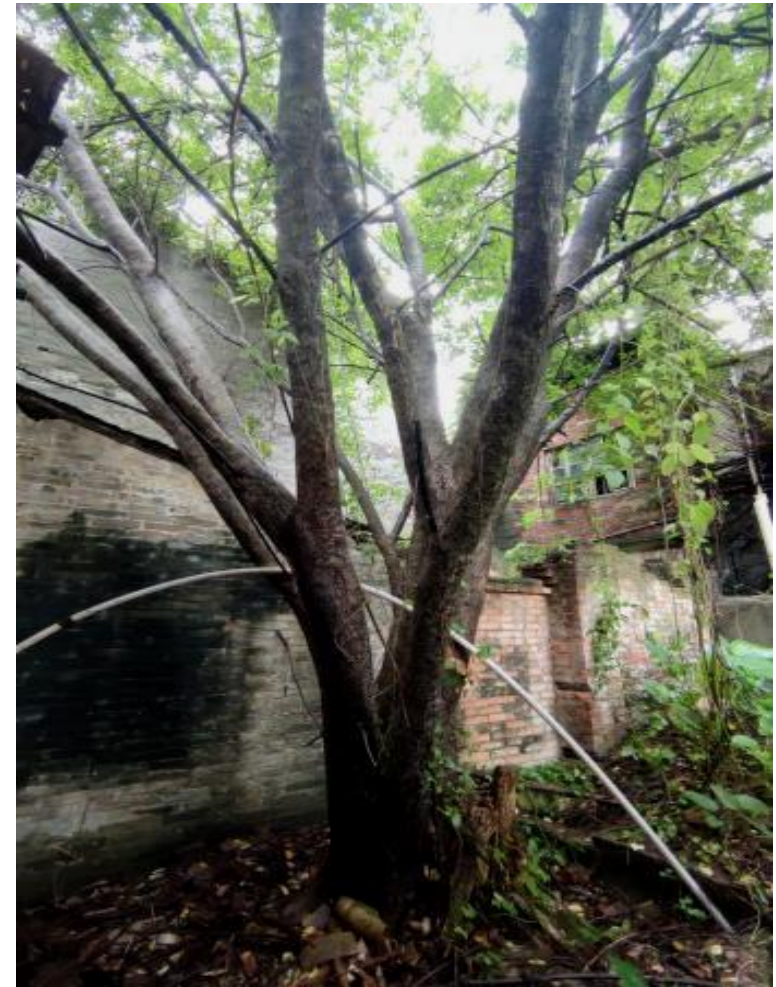
院内杂树（分裂多根，胸径约 70cm）

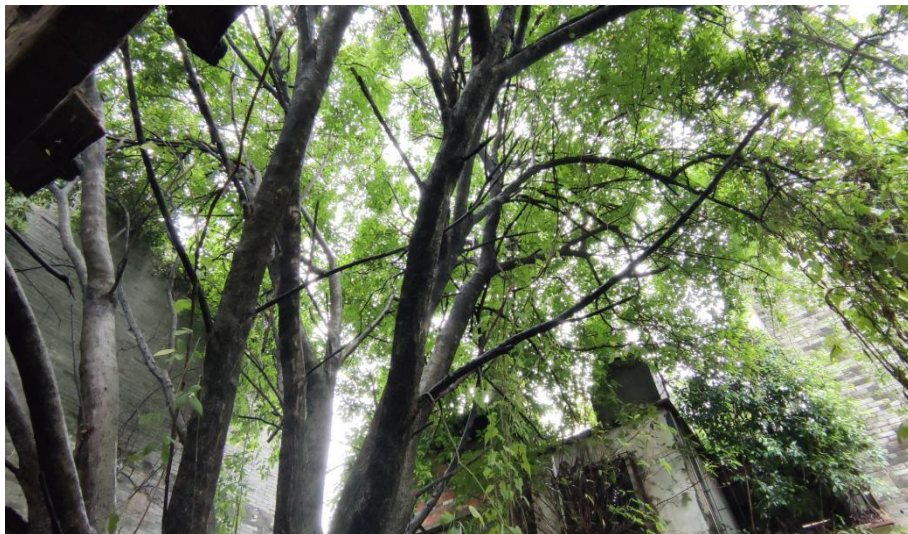
院内杂树

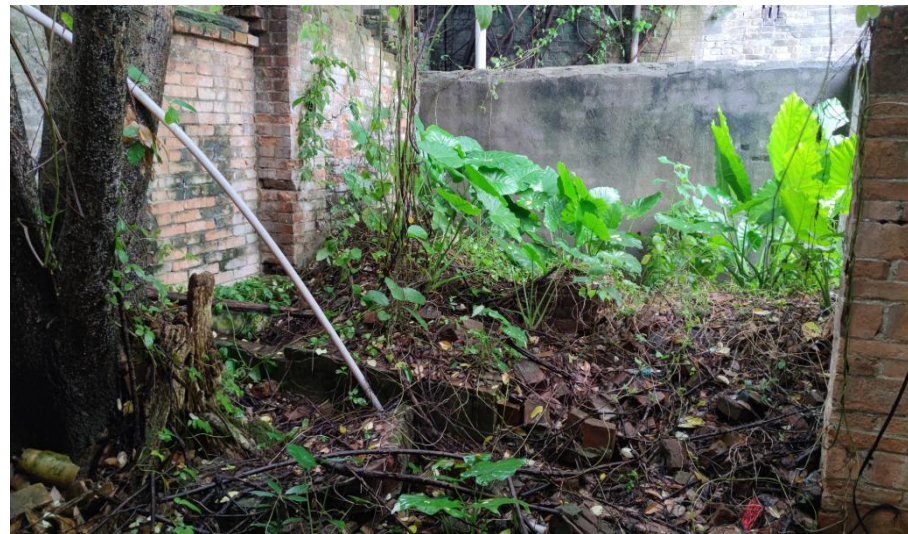
院内杂草

2. 清理院内藤蔓杂草约  $60\text{m}^2$ 、拆除开裂倾斜 180 厚外墙，重新砌筑外墙约  $2.59\text{m}^3$ 。

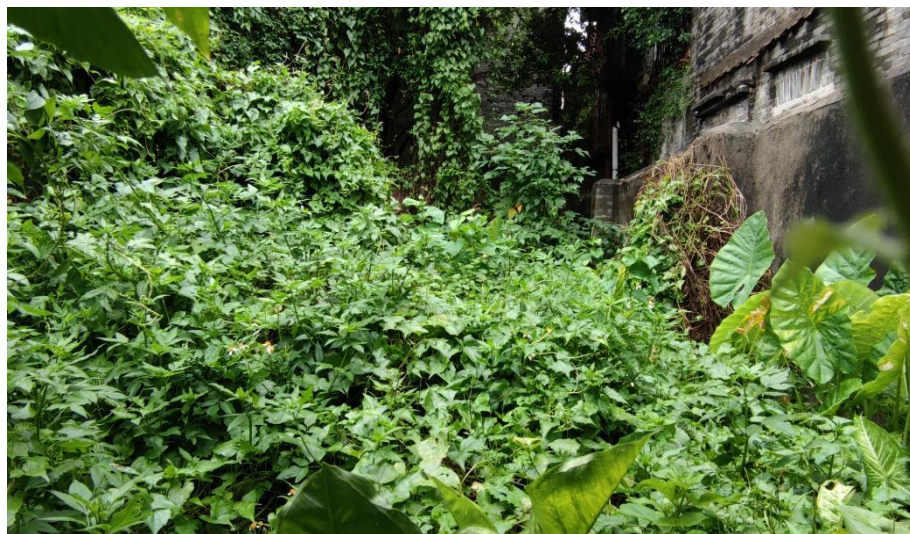
院内杂草

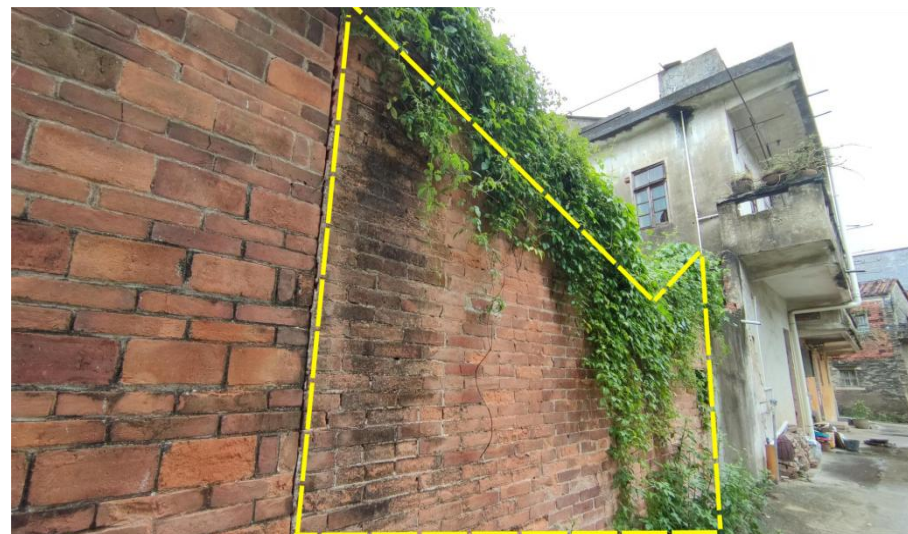
外墙倾斜开裂

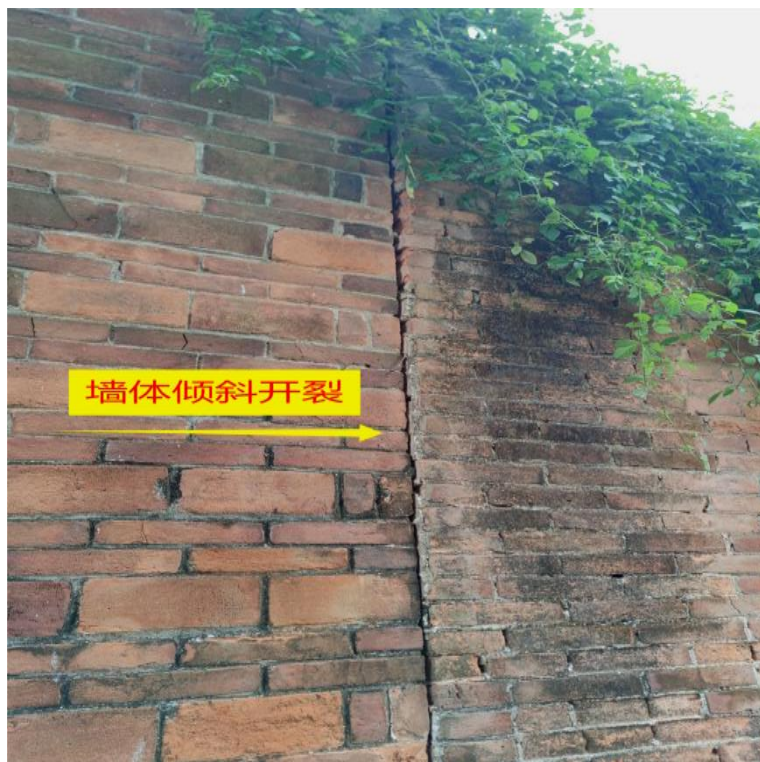
外墙倾斜开裂

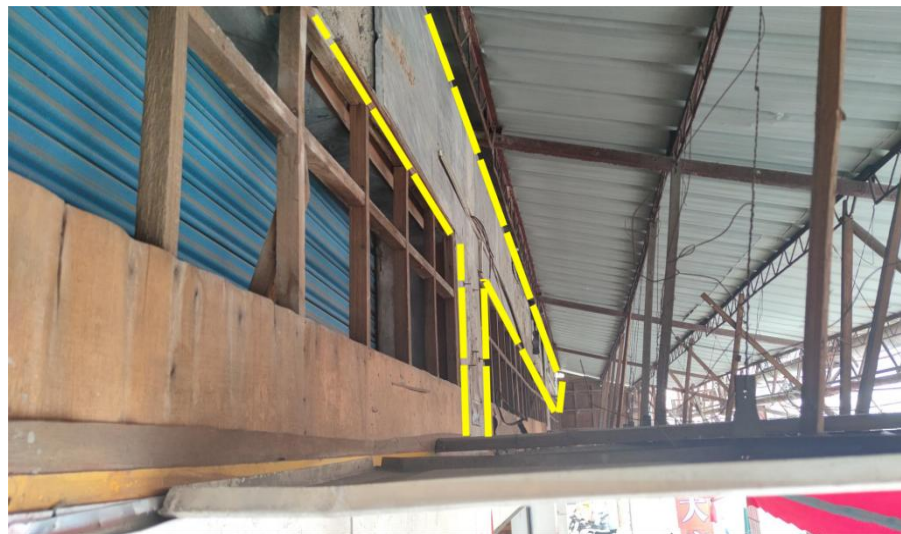
外墙大理石空鼓

施工内容：保护性拆卸天棚吊顶，拆除外墙门头空鼓部分大理石  $8\text{m}^2$ 。

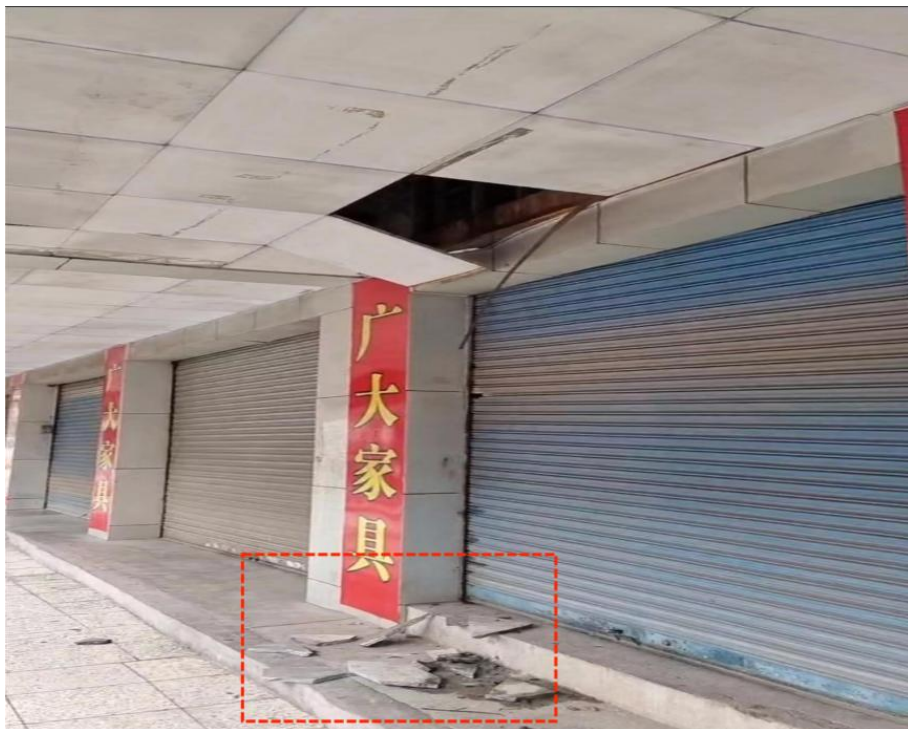
大理石空鼓掉落

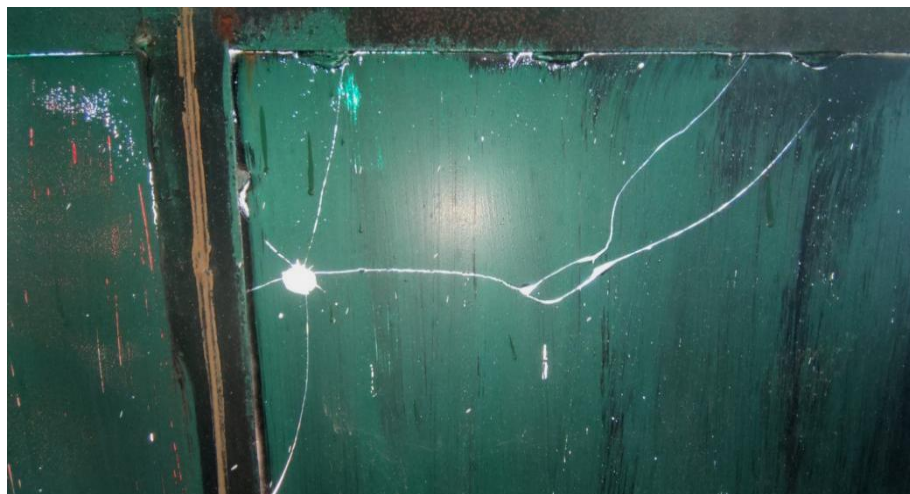
窗户玻璃开裂破碎

- 施工内容：1. 拆除原有铁框玻璃窗户，重新安装 1.4mm 厚铝合金钢化玻璃窗约  $54.32\text{m}^2$ ；
2. 拆除现有破旧邻里通道木门 1 樘，更换为 304 简易不锈钢门，规格  $800\text{mm} \times 2200\text{mm}$ ；
3. 砍伐外墙杂树一棵（高度 5m，胸径 10cm）。

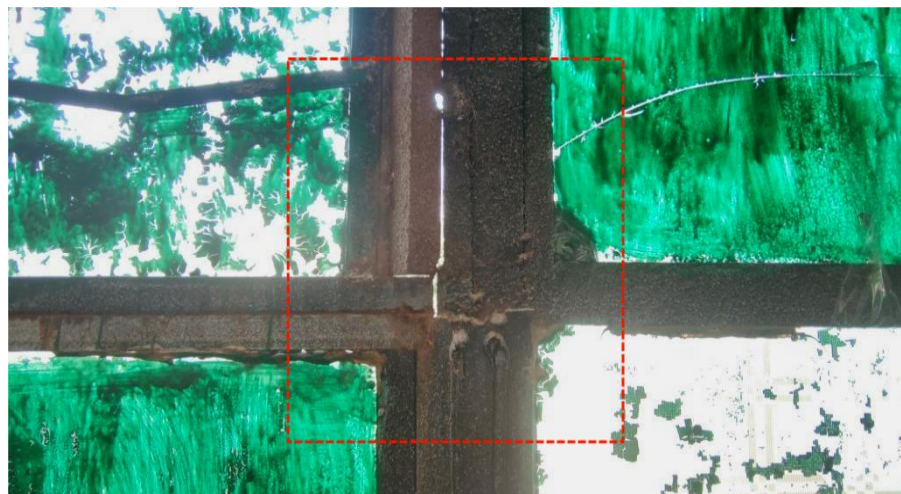
窗户骨架严重锈蚀变形

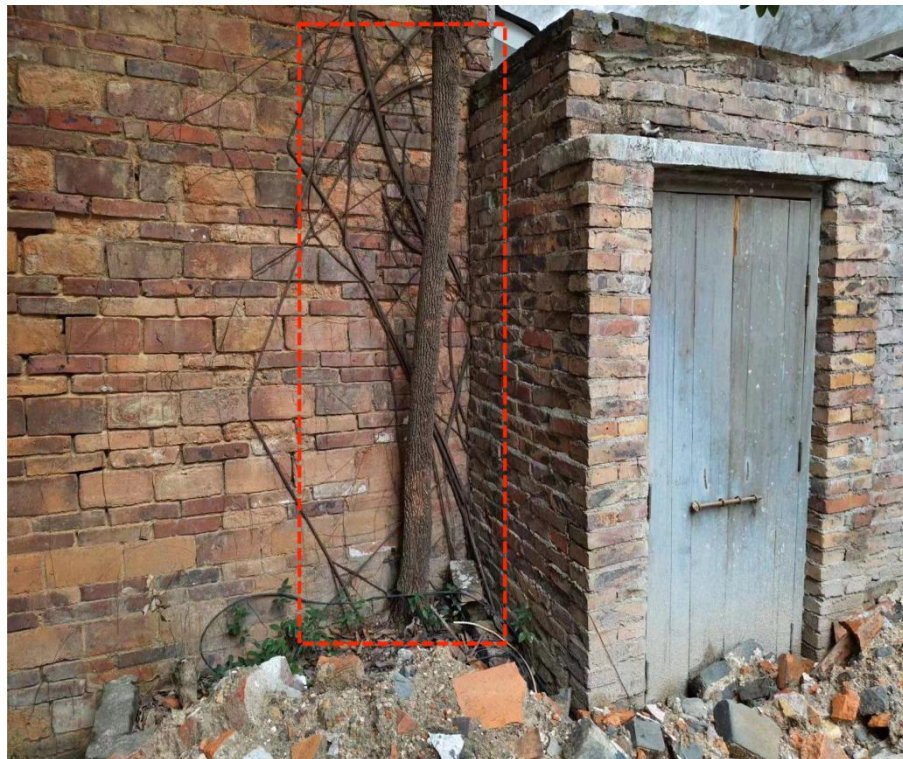
砍伐外墙杂树
